『井内西の防災を考える会』

令和5年度 調査報告

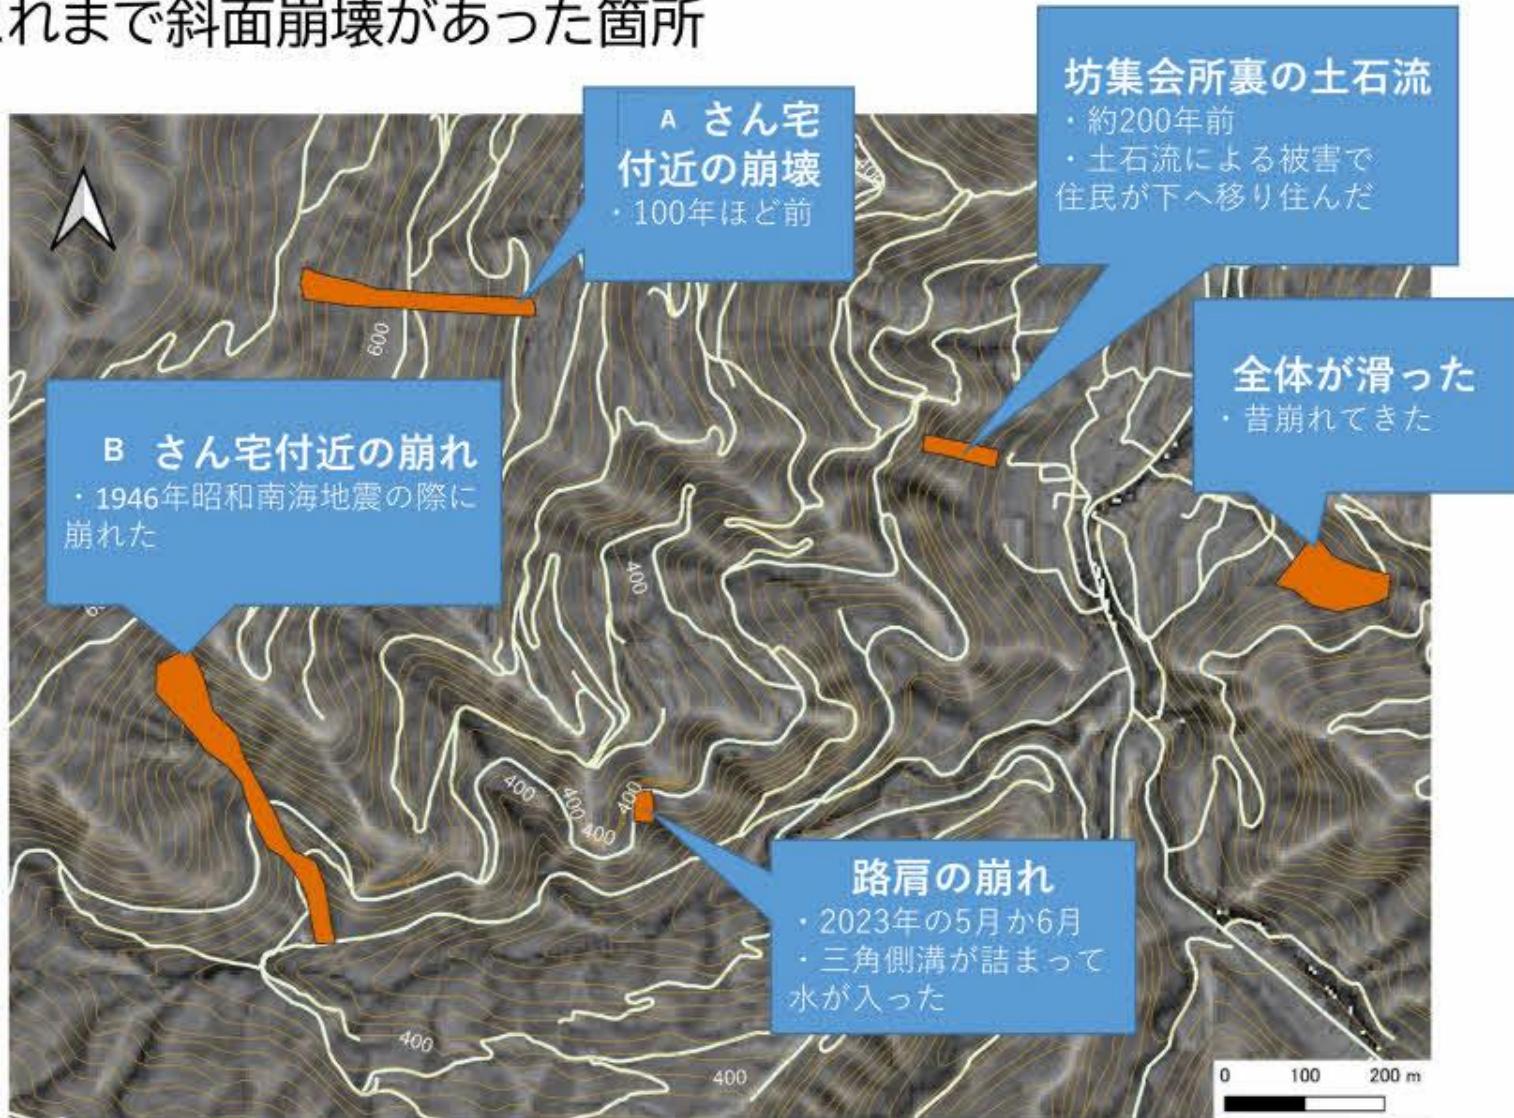
これまで斜面崩壊があった箇所

昭和南海地震（1946年） ：杉の木から辻まで2kmで7か所崩れていた

- ✓ 人間が引っ張る大八車でモノを運んでいたが、道路が決壊したため運べなくなったり
- ✓ 約3ヶ月で木で橋を作りて応急復旧し、人が通れるようになった
- ✓ 約3年で道路を直して、車が通れるようになった
- ✓ 1960年頃の大雪でも大きく崩れて道路が通れなくなった

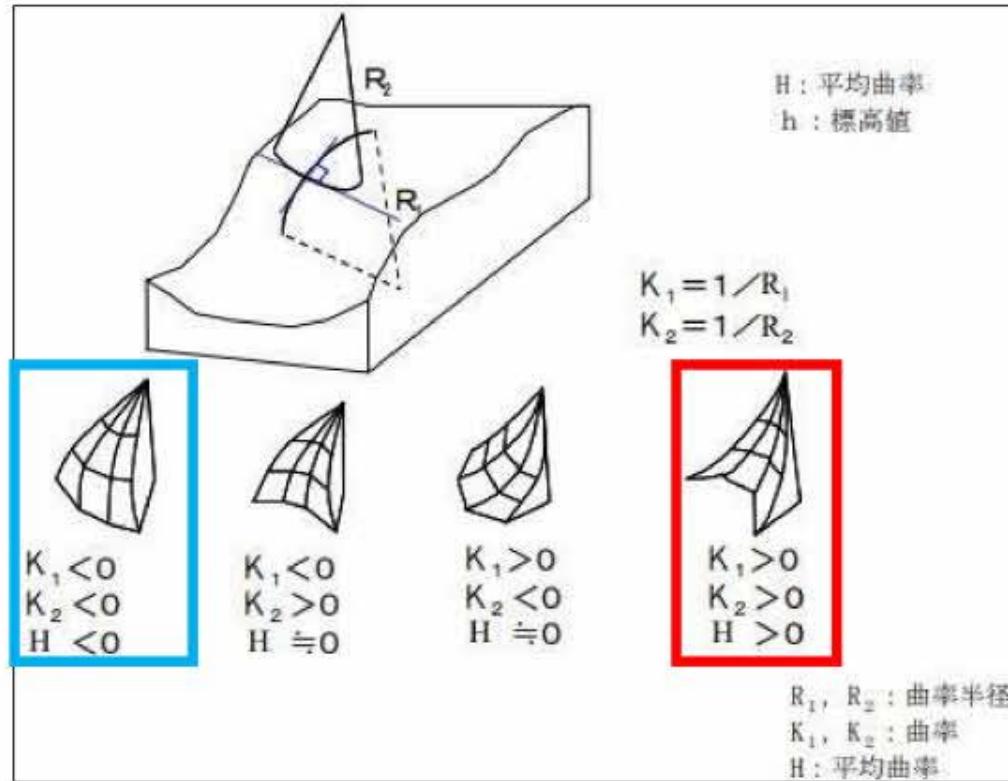
平均曲率で地形の凹凸を定量化

- 平均曲率：地形の凹凸の指標として用いられる地形量
- 曲面が**凹形（谷地形）**であれば正、**凸形（尾根地形）**であれば負

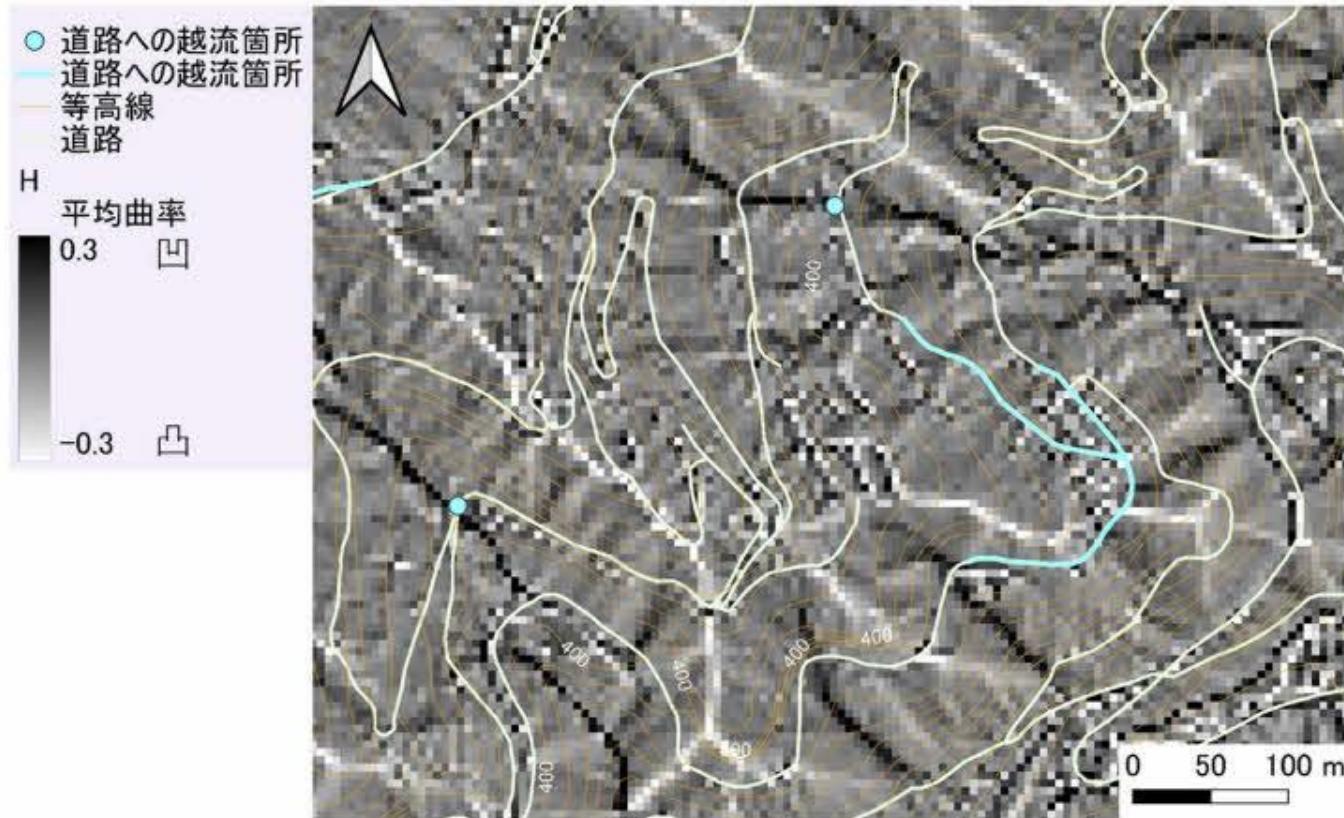
大雨時における危険箇所の検討

- ✓ 大雨時通行に注意する道路の確認ができる
- ✓ 詰まると特に危険な水路の確認ができる

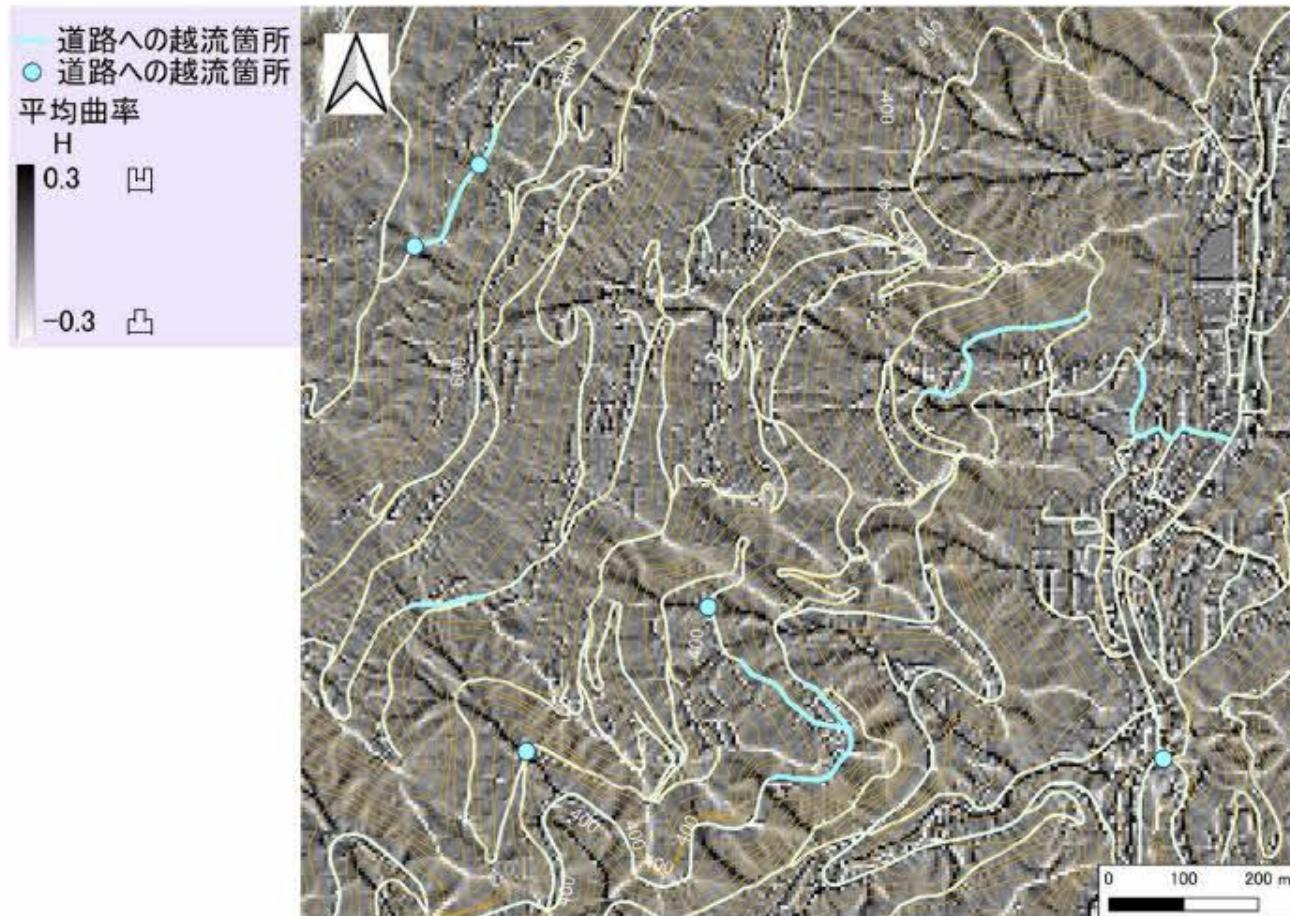
道路に水が溢れた地点は谷筋（連続した凹部）と道路の交差地点

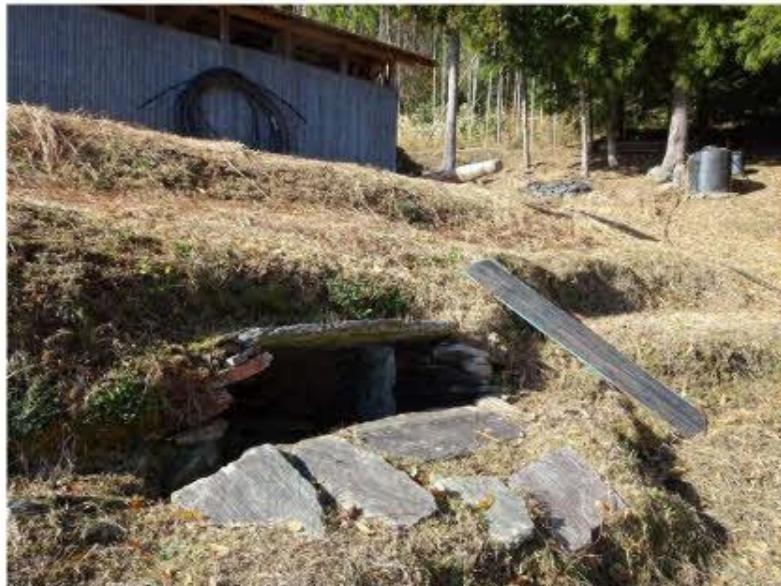
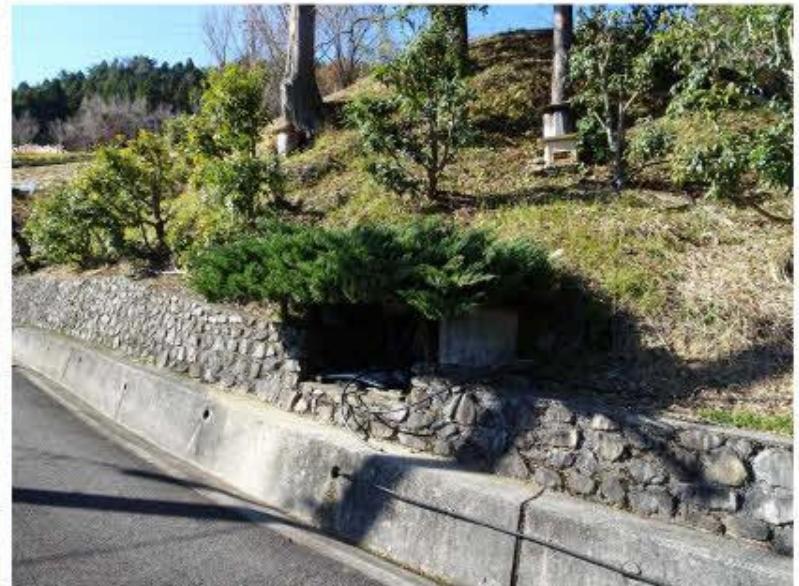
水神様を奉る：湧き水は貴重なライフライン

- ✓ 湧水箇所は、大雨の時には水害・土砂災害危険箇所であるが、日々の暮らしにおいては貴重なライフラインであり、個人や地域で神様として祀っている

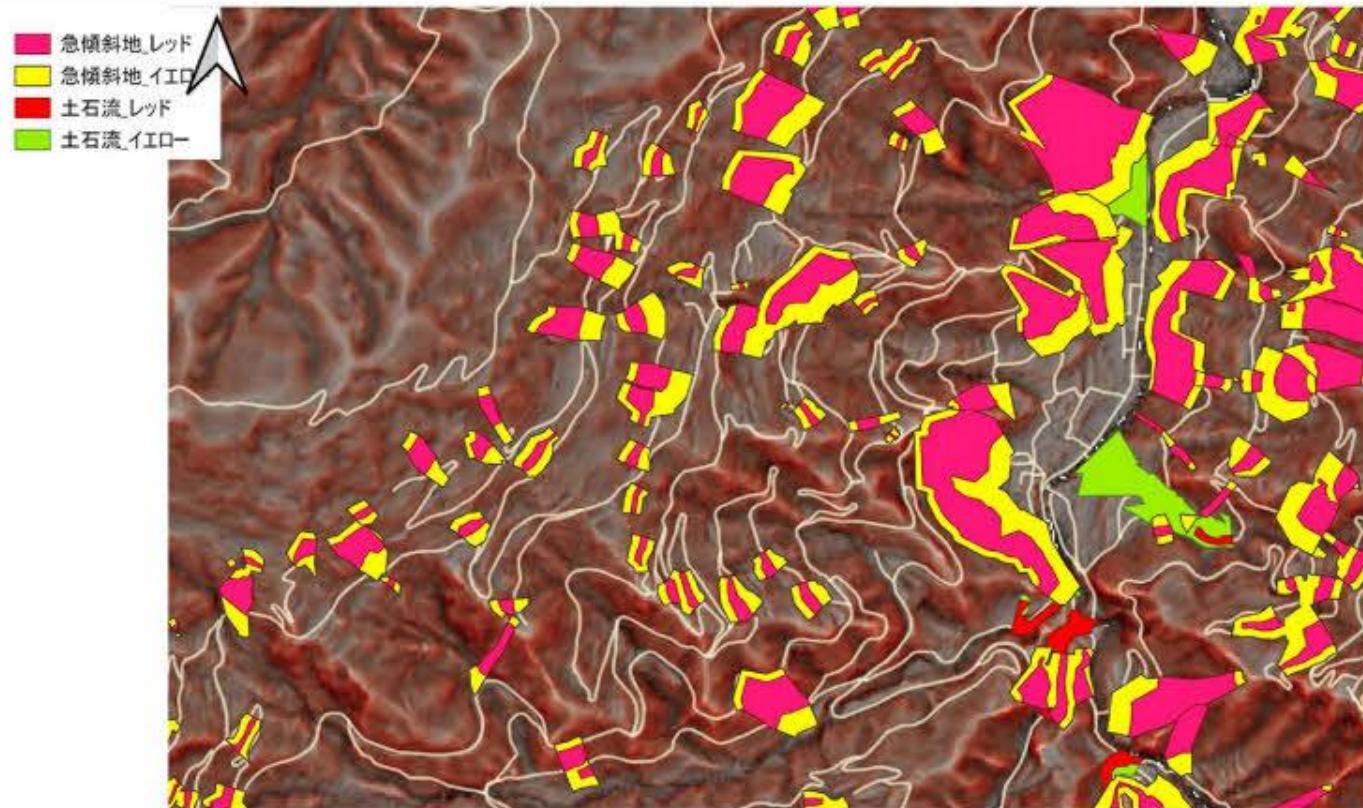
土石流・急傾斜地崩壊による土砂災害危険箇所

レッド（赤色）：土砂災害特別警戒区域
イエロー（黄色）：土砂災害警戒区域

※注意 人家が無いところはレッド・イエロー指定対象外である

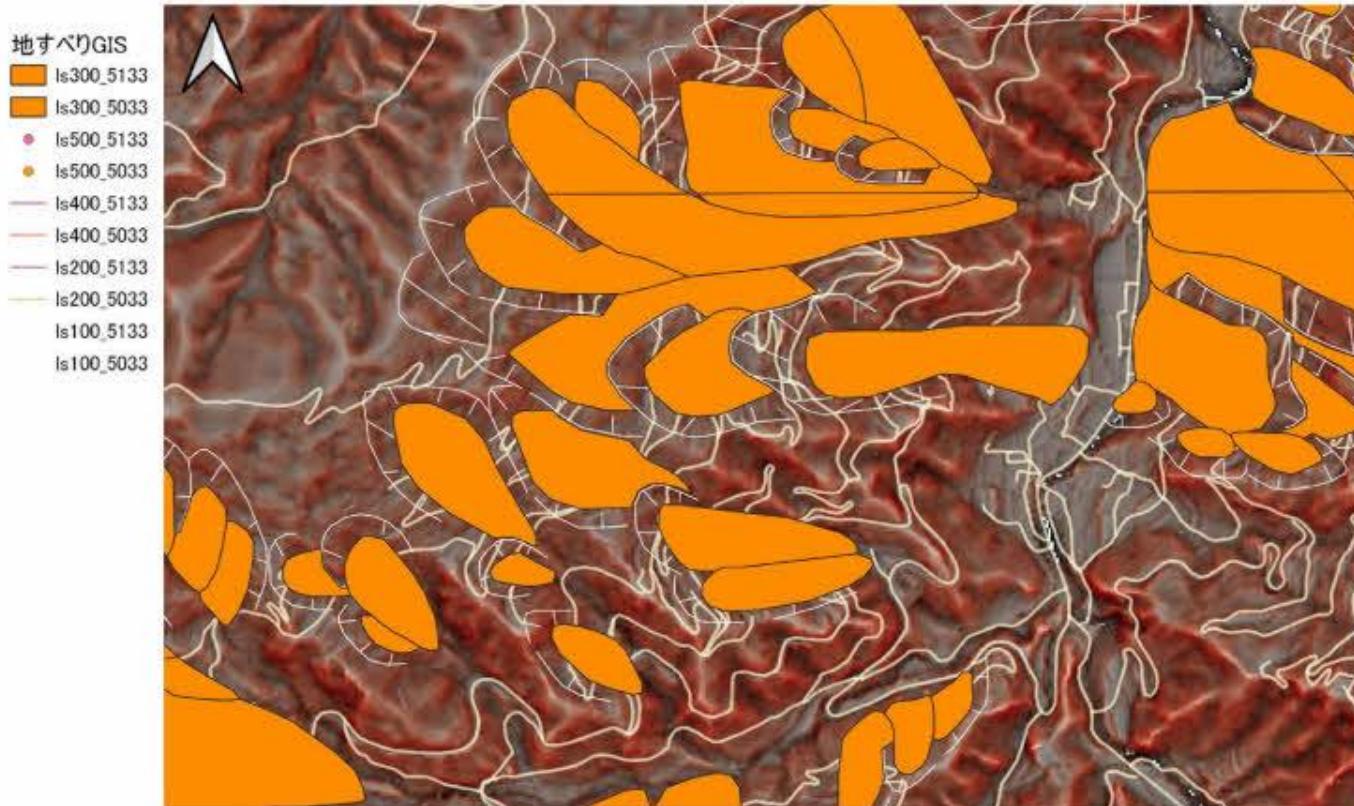
地すべり地形分布図

- ✓ すべてが土砂災害危険箇所ではない
- ✓ 地割れなどが起こる不安定箇所では、大雨時は土砂災害に注意
